CZERWONE WIERCHY

Negatywne skutki turystyki pieszej

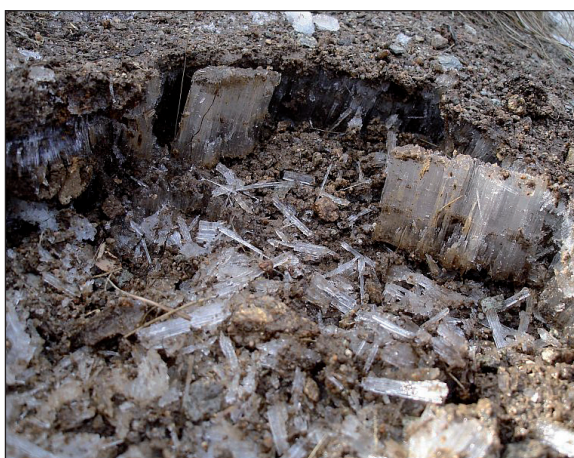
■ Lód włóknisty, jeden z ważniejszych procesów wpływających na przekształcenia rzeźby na stokach w otoczeniu ścieżek turystycznych

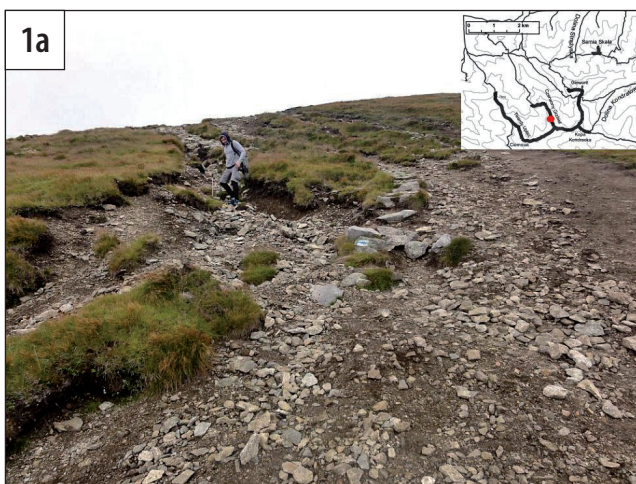
Największe przekształcenia rzeźby występują na stokach o dużych nachyleniach. Przykładem mogą być odcinki ścieżek przebiegające w obrębie Czerwonego Grzbietu oraz stok w otoczeniu ścieżki prowadzącej z Małołączkiego Siodła w kierunku Wyżniej Przełęczy Kondrackiej, jak również stok w rejonie ścieżki biegnącej na Kopę Kondracką (fot. 1a).

- ▼ 1a – Znaczne przekształcenia rzeźby na stoku o dużym nachyleniu na Czerwonym Grzbiecie.
- 1b – Znaczne przekształcenia pokrywy roślinnej i glebowej w obrębie Wyżniej Przełęczy Kondrackiej
- ▼ poniżej: 2a – Skutki przekształceń rzeźby w obrębie Przełęczy pod Kopą Kondracką oraz 2b – Czerwonej Przełęczy

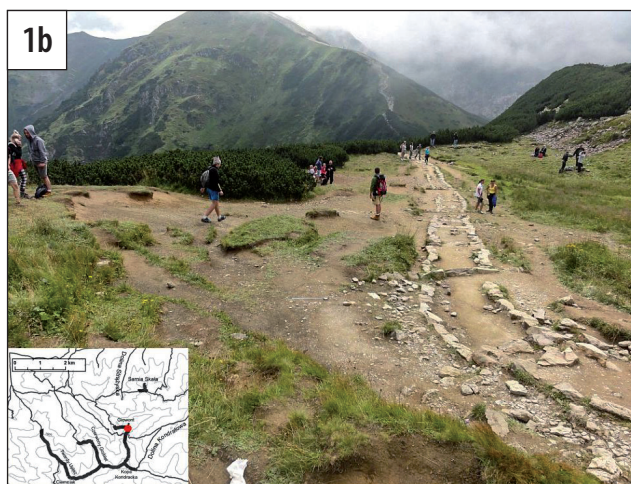
Znaczne przekształcenia występują również na odcinkach płaskich, gdzie dochodzi do dużej koncentracji ruchu turystycznego: w obrębie Wyżniej Przełęczy Kondrackiej, Przełęczy pod Kopą Kondracką, Czerwonej Przełęczy oraz w kopule szczytowej Kopy Kondrackiej i Małołączniaka (fot. 1b, 2a, b). W obrębie

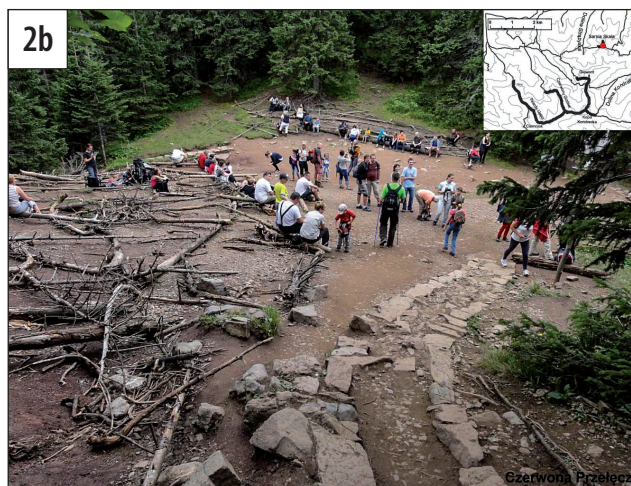
szczytów i przełęczy znaczne rozczłonkowanie ścieżek wynika z wydeptywania szlaków alternatywnych w związku z występowaniem licznych punktów widokowych. Widać to wyraźnie w otoczeniu Przełęczy pod Kopą Kondracką.

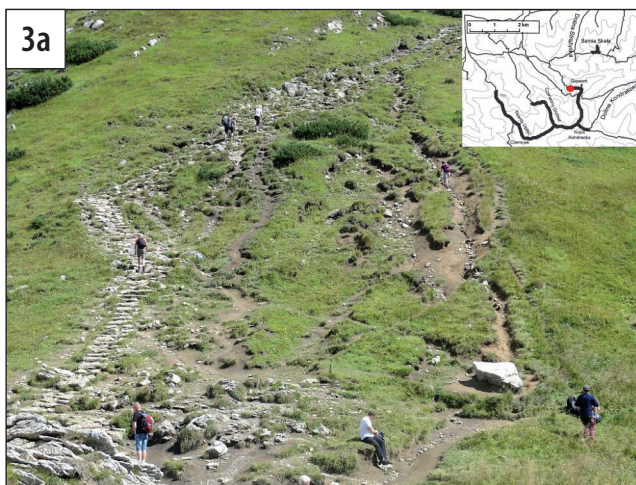
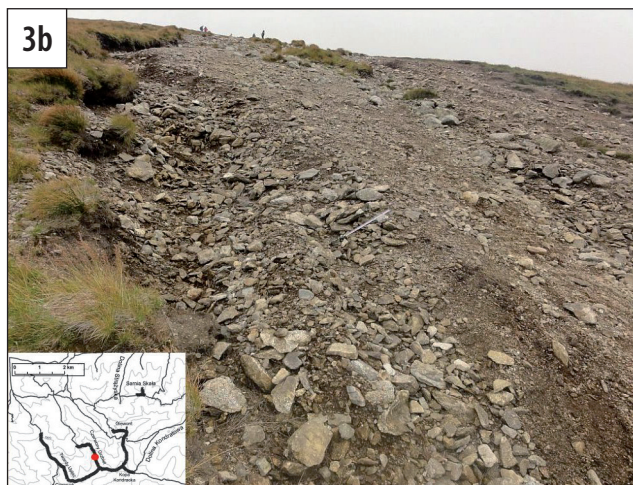
- ▲ powyżej: 3a – Przekształcone stoki w obrębie ścieżek o szerokości powyżej 10 m w obrębie Małoląckiego Siodła oraz 3b – Czerwonego Grzbietu
- ▲ 4a – Występowanie sztucznej nawierzchni w analizowanym obszarze w obrębie ścieżki biegnącej przez Czerwony Grzbiet oraz 4b – przy podejściu na Kopę Kondracką
- ◀ ▶ 5a – Zróżnicowanie szerokości ścieżek w analizowanym obszarze; 5b – Rozkład procentowy szerokości ścieżek

W analizowanym obszarze w okolicy ścieżek o szerokości dochodzącej do 20 m występują odcinki stoków, na których odnotowano pokrywę roślinną i glebową z licznymi rozcięciami erozyjnymi. Jest to m.in. ścieżka w obrębie Małoląckiego Siodła (fot. 3a). Występują również odcinki z całkowicie zniszczoną pokrywą roślinną i glebową, z odsłoniętymi pokrywami zwietrzelinowymi, gdzie sukcesywnie rozwijają się rozcięcia erozyjne i nisze niwalne. Przykładem takiego stoku jest Czerwony Grzbiet (fot. 3b).

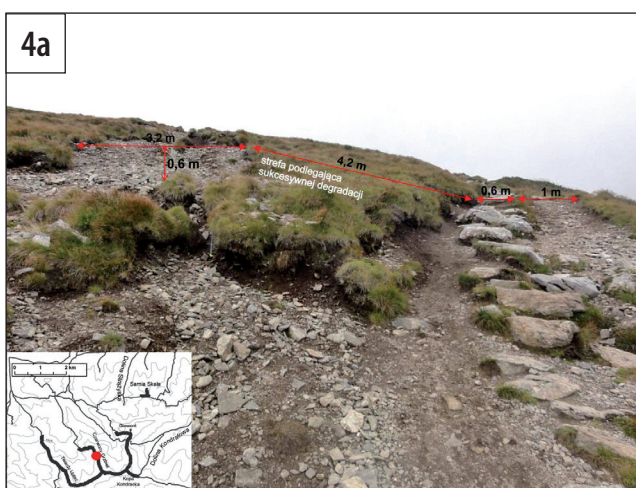
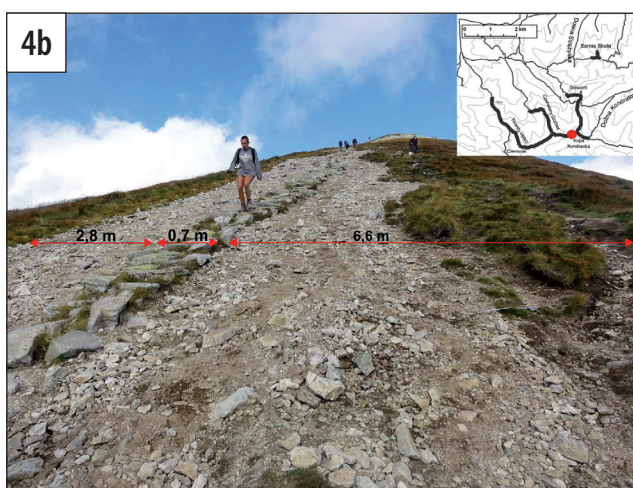
Na podstawie profili poprzecznych możemy zauważyć, że szerokość sztucznej nawierzchni w wybranych odcinkach ścieżek wynosi ok. 1 m. Tymczasem szerokość zdegradowanej strefy na stoku w sąsiedztwie sztucznej nawierzchni wyznaczającej przebieg ścieżki głównej osiąga często od 10 do 20 m (ryc. 4a, b). Porównując stopień przekształceń rzeźby na stokach w obrębie ścieżek ze sztuczną nawierzchnią oraz z nawierzchnią naturalną przebiegających zgodnie ze spadkiem podłużnym stoku,

Występowanie wąskiej sztucznej nawierzchni przy przebiegu zgodnym ze spadkiem podłużnym stoku oraz przy dużym natężeniu ruchu turystycznego w żaden spo-

sób nie ogranicza negatywnych skutków oddziaływania antropogenicznego. W przypadku występowania w obrębie ścieżki zbyt wąskiej nawierzchni sztucznej często dochodzi do tworzenia licznych ścieżek alternatywnych, które z biegiem czasu w wyniku oddziaływania procesów morfogenetycznych łączą się ze sobą, co przyczynia się do poszerzania stref zdegradowanych.

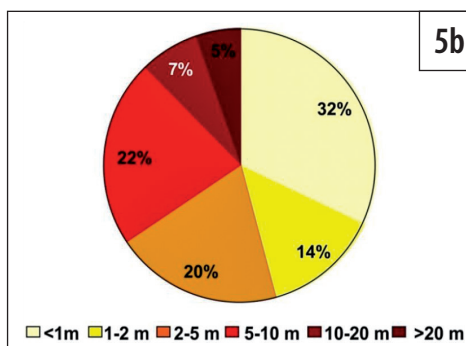
66 proc., czyli 7 km. W przedziale 5 do 10 m mieści się 22 proc., czyli 2,4 km analizowanych ścieżek; w przedziale 10 do 20 m – 7 proc., czyli 0,7 km. Ścieżki o szerokości powyżej 20 m stanowią 5 proc., czyli 0,6 km wszystkich ścieżek. Szerokość ścieżki pozwala częściowo wnioskować o stopniu przekształceń rzeźby na stoku (ryc. 5a, b).

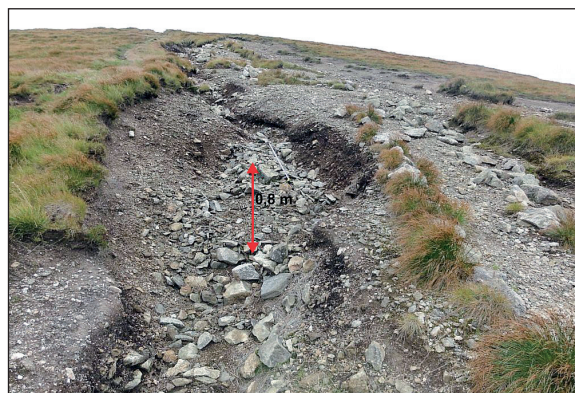
▼ Rozcięcie erozyjne na Czerwonym Grzbiecie

ka. Na odcinkach tych dominują nisze niwacyjne oraz erozyjne wcięcia dostokowe. W całym analizowanym obszarze największą koncentrację form erozyjnych stwierdzono na Czerwonym Grzbiecie. Szczegółne znaczenie odgrywają tam rozcięcia erozyjne, których głębokość dochodzi do 1 m. Jest to również najbardziej przekształcony stok.

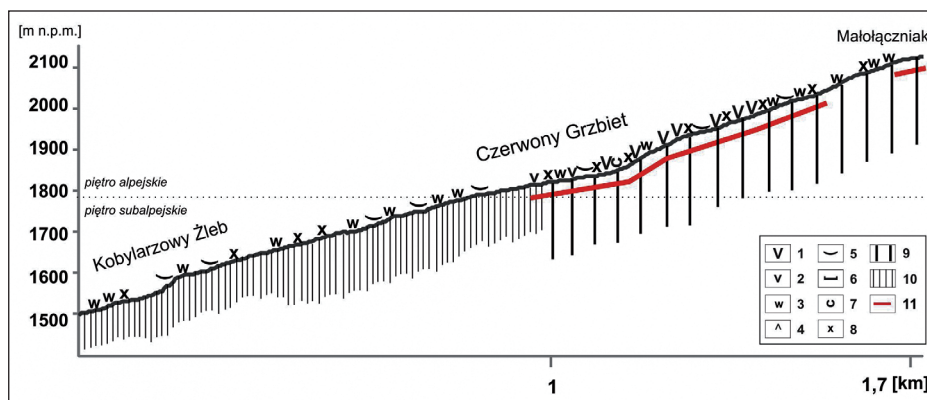
W wyniku kartowania geomorfologicznego zidentyfikowano również rozkład form erozyjnych. W głównym grzbiecie badanego obszaru, od Przełęczy pod Kopą do Ciemniaka, największa koncentracja form erozyjnych występuje w obrębie Przełęczy pod Kopą, Kopy Kondrackiej oraz Małolącznia-

▼ Zróżnicowanie form erozyjnych w przekroju podłużnym stoku od Kobylarzowego Żlebu po Małolączniak:
1 – głębokie rozcięcia linijne; 2 – płytkie rozcięcia linijne; 3 – wcięcia dostokowe; 4 – stopnie gelideflacyjne; 5 – nisze niwalne; 6 – nisze deflacyjne; 7 – nisze krionivalne; 8 – ostańce darniowe; budowa geologiczna: 9 – skały metamorficzne, granity; 10 – skały osadowe; 11 – odcinki stoków najbardziej przekształcone przez procesy naturalne i ruch turystyczny
